# Technisch Handboek

## NWF 2.0 besturing

# Unieke Eigenschappen

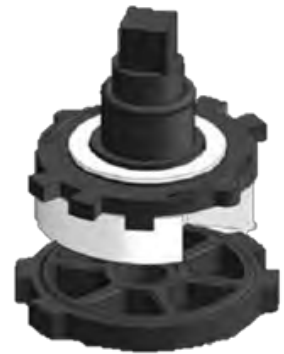
Unieke techniek,  
keramische schijven

De NWF besturing kent een lange en succesvolle geschiedenis. De besturing wordt geproduceerd in samenwerking met gerenommeerde partijen in de mechanische en elektronische industrie. De unieke keramische schijven zorgen voor een snelle en zorgeloze regeneratie keer op keer. De hoogwaardige kwaliteit van de keramische schijven zorgt er voor dat er geen slijtage ontstaat. Er hoeven geen pistonrubbers c.q. interne afdichtingen vervangen te worden.

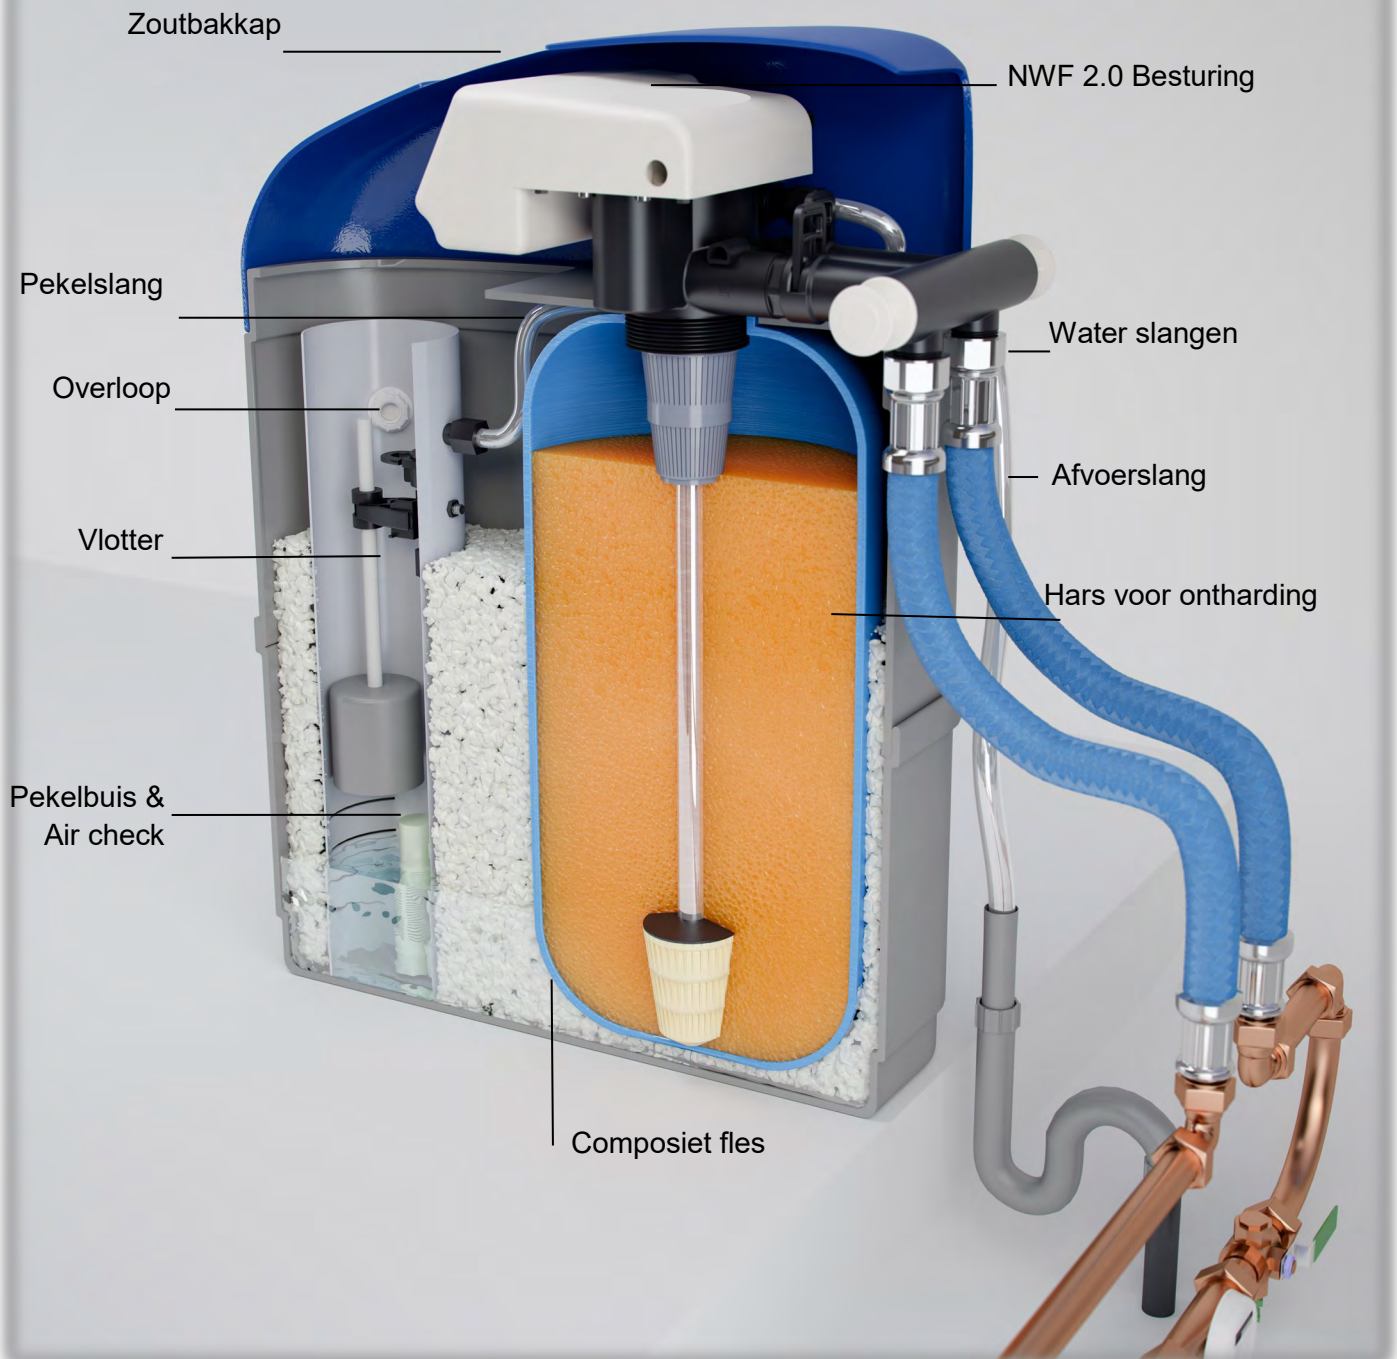
# Combi c.q. Cabinet

Principe voorbeeld

Afbeeldingen en schema's kunnen afwijken van de werkelijkheid. Principe en werking zijn hetzelfde.

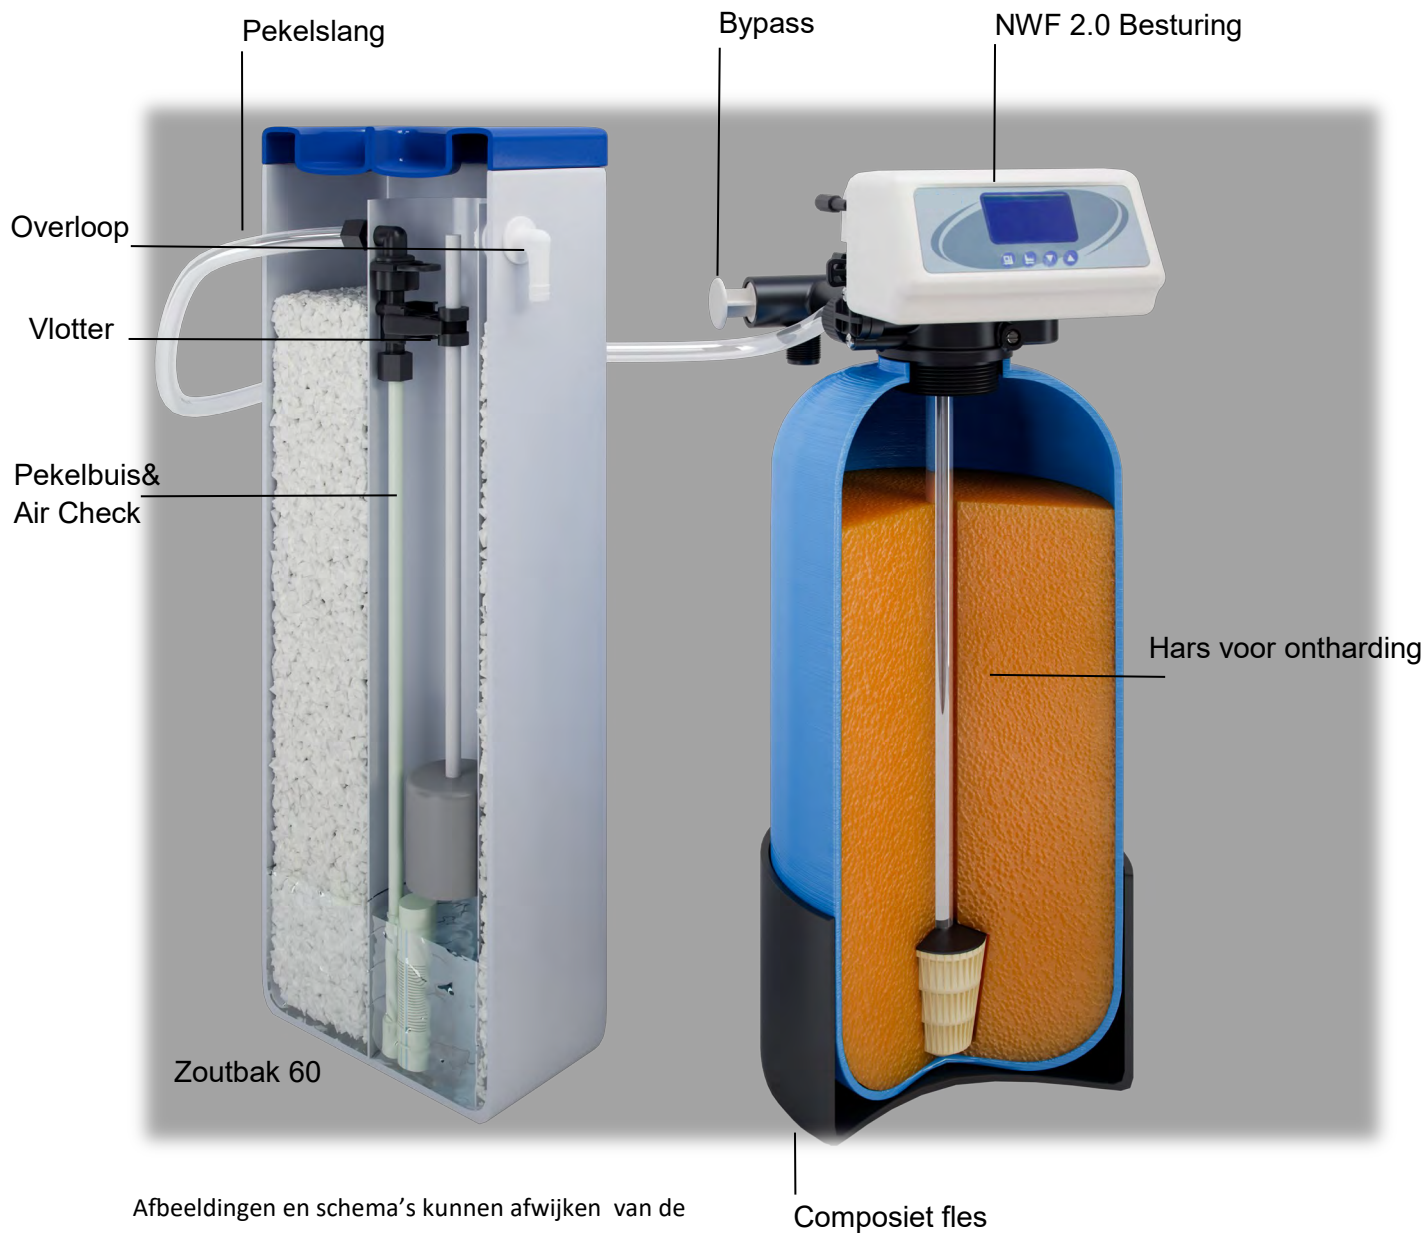
# Duo & Zoutbak 60

Principe voorbeeld
